Illustrations des bonnes pratiques

*Exemple d'une analyse d'accident
avec photos de reconstitution de l'accident*

Communauté d'Agglomération d'Angers Loire Métropole (49)

DATE	COMPTE RENDU ANALYSE ACCIDENT DE TRAVAIL DU 17 juillet 2008	REDACTEUR Membre C.H.S
4/08/2008	LE 23 juillet 2008	Luc ALLARD

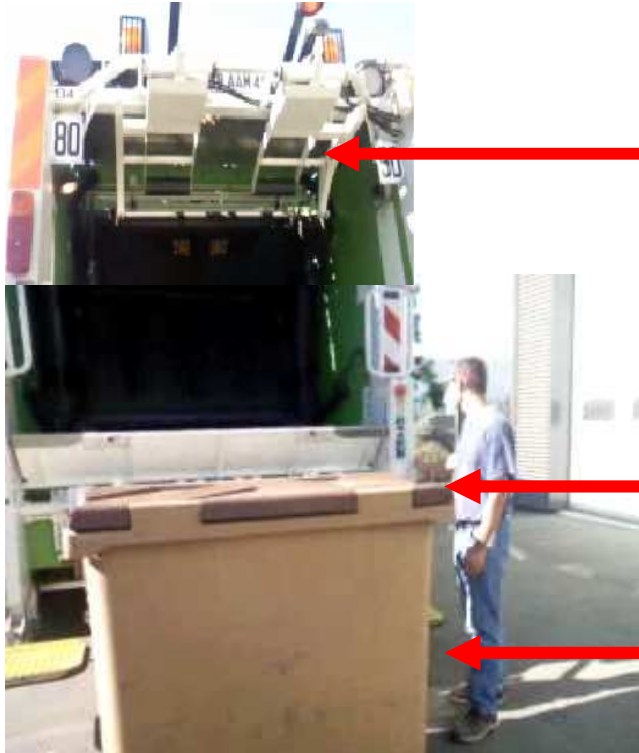
Fonctionnement normal du vidage d'un bac de 750 litre

Barres de retenues positions haute

Bras de levage en attente du bac

2 Positionner le bac au niveau des pinces du basculeur(relève conteneurs) à deux

1 lever le couvercle

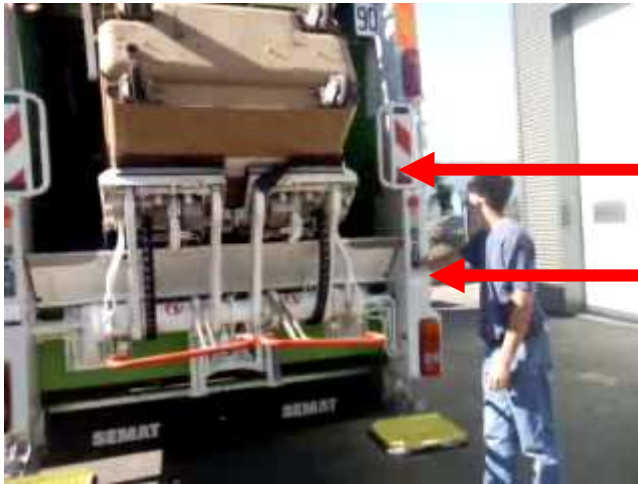
Séquence 1

3 Pincés du basculeur saisissent le bac et le bras de levage le monte au niveau de la trémie

2 Action manuelle de l'opérateur bouton

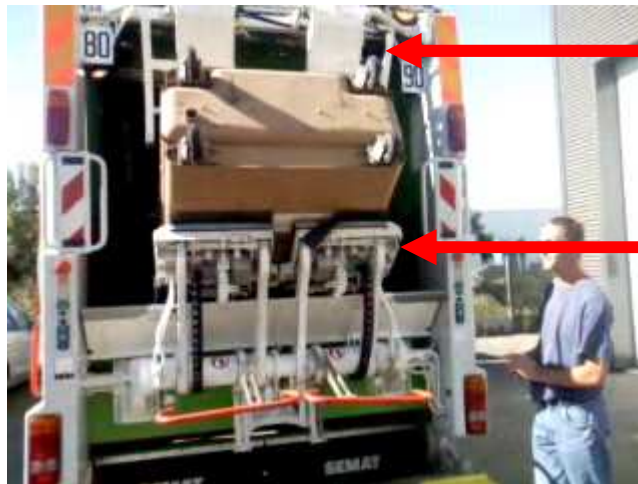
Séquence 2

4 Barres de retenues viennent en buté contre le bac et maintient le couvercle (action d'amortisseurs)

Vidage du bac dans la trémie

Pincés du basculeur reste en pression et maintient le bac

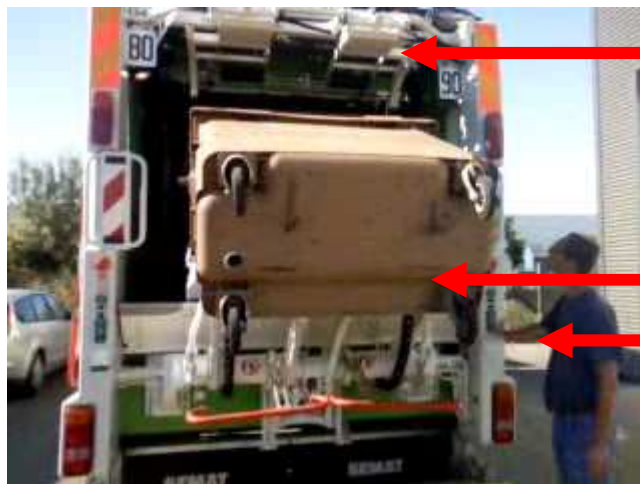
Séquence 3

Retour
du bac

Barres de retenues reviennent en position haute

Pincès du basculeur maintient le bac
le bras de levage descend le bac

Action de l'opérateur retour du bac

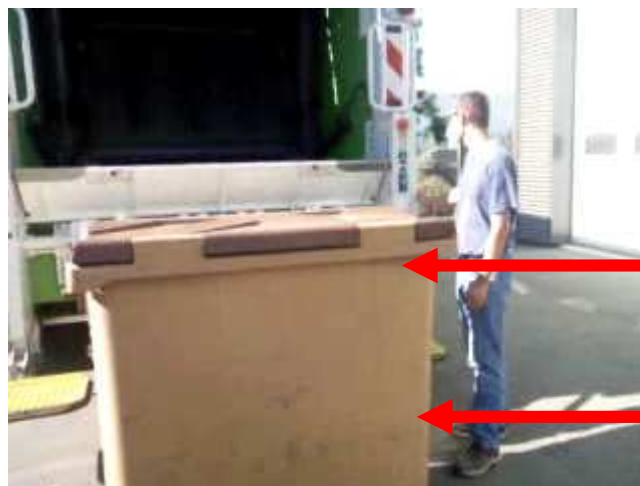
Séquence 4

Fin du cycle

Relâchement des Pincès du basculeur du
bras de levage

Bac libre

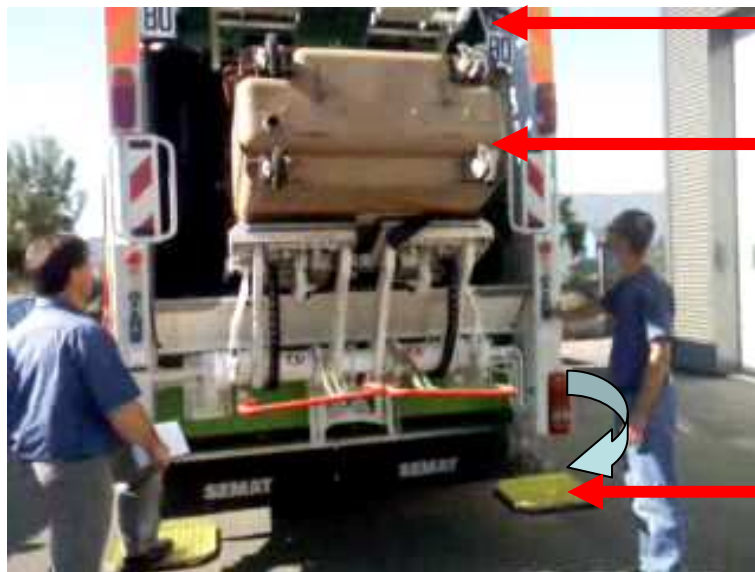
Déroulement de l'accident *L'accident c'est produit au niveau de la séquence 3
lors du retour du bac après le vidage dans trémie*

barres de retenues restent bloqué sur le bac

le bac ne peut pas redescendre normalement

*-l'agent monte sur le marche
-pied pour débloquer le bac*

*détection du marche pied d'une présence d'un agent
déclenchement du système de sécurité*

Actions à mener :		
<i>ACTIONS</i>	<i>ACTEURS</i>	<i>ECHEANCE</i>
<ul style="list-style-type: none"> • couper les crochets de la barre de retenue (pour bac 100L) • Revoir la programmation en cas d'action sur l'arrêt d'urgence et le marche pied <p>Sur les deux types de camion Equipé de type PRENIUM et « type goutte d'eau »</p> <ul style="list-style-type: none"> - de la position manuelle - de la position automatique 	<ul style="list-style-type: none"> • Entreprise ZOELLER • Entreprise ZOELLER • 	<p>Dès que possible</p> <p>Dès que possible</p>

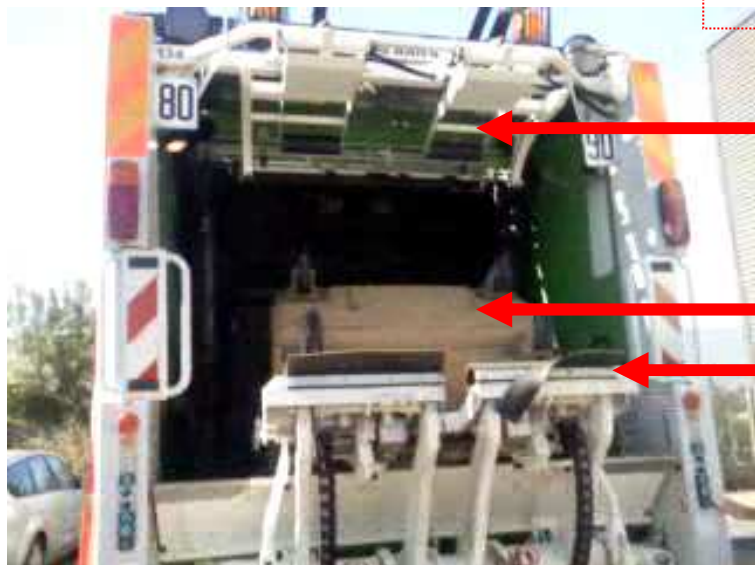
-les barres de retenues remontent

-le bac tombe dans la trémie

-la pince du basculeur s'ouvre

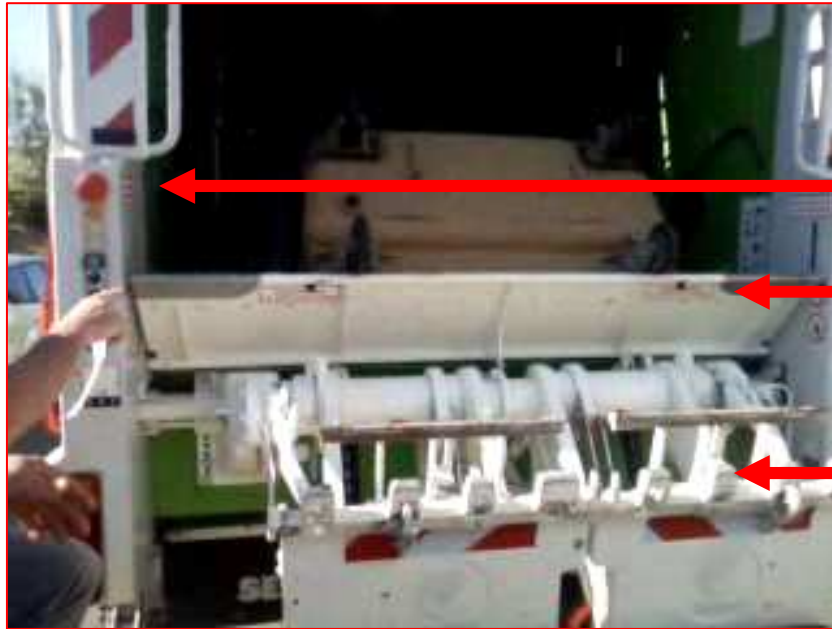
Déroulement de l'accident

-l'agent appuis sur le bouton d'arrêt d'urgence

-l'agent abaisse la ridelle

-la pince du basculeur revient en position basse

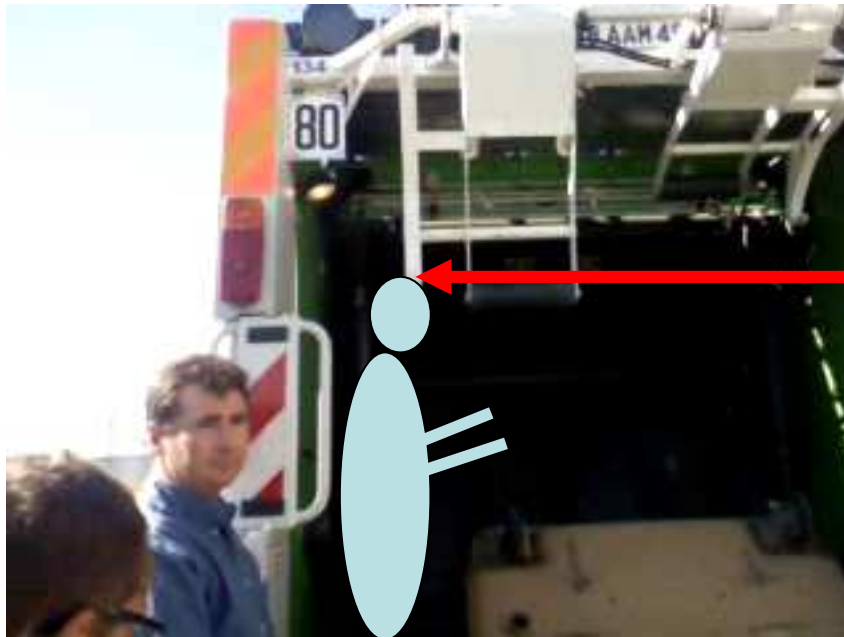
Mais aussi, que les crochets de chaque extrémité de la barre de retenue sont utilisés pour des bacs de 900 à 1100l ce n'est pas le cas d'ALM car se sont des bacs de 750 l.

*-le crochet de la barre de retenue gauche se relâche
-et vient percuter le haut du crâne de l'agent.*
