Prévenir les risques professionnels : Identification des points noirs

Exemple de gestion des points noirs avec description du cas, photographies et solution proposée (document prestataire)

SMICTOM Sud-Est Ille et Vilaine (35)

Référence dossier :	JANZE090410
----------------------------	-------------

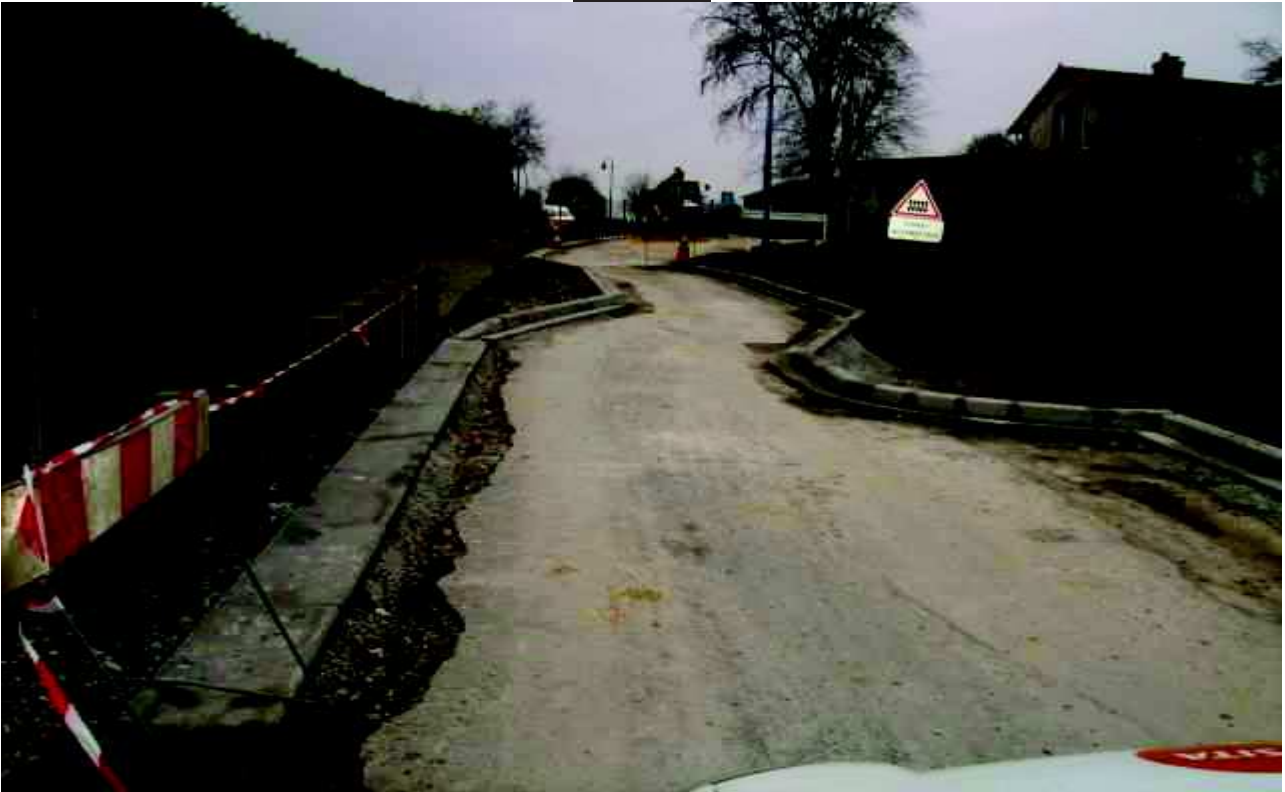
PHOTO A :

Problème rencontré :	Passage très difficile de la benne au niveau d'une chicane
-----------------------------	--

Une chicane a été réalisée rue de Belle île alors que le SMICTOM et SITA Ouest n'était pas informé de ces travaux. Le 09/02/10, suite à l'appel d'un conducteur pour signaler que la rue est barrée pour cause de travaux, nous constatons que la largeur de la voirie de la chicane est de 2,74 mètres (PHOTO A prise le 09/02/10). L'information est remontée à la commune. Suite à un essai camion réalisé le 11/03/10 en présence de Mr Ruaud 1^{ère} Adjoint à la mairie et Mr Benoit responsable des services techniques (PHOTO B ET C), nous constatons que le passage de la benne est plus que difficile. La commune s'engage à modifier un peu la chicane mais cette nouvelle modification ne respecte pas la charte de la collecte (PHOTO D).

Les préconisations de collecte ne sont pas respectées, il y a un risque de dégradations des bordures et des poteaux donc par conséquent de nos bennes. Nous ne pourrions pas être tenues responsables des éventuelles dégradations.
